Denkmalgerechte Sanierung Wohn- und Geschäftshaus in Bad Nauheim

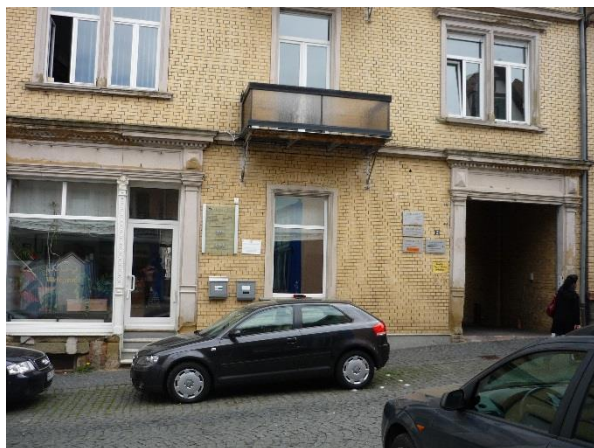
Hier das Gebäude vor der Sanierung.

Es ist zu sehen, dass bei der Toreinfahrt, den Fensterbegrünungen, den Fensterbänken und den Fenstergewänden zum Teil eine starke Verwitterung ersichtlich ist.

Die Balkonkonstruktion entspricht nicht der gesamten Gebäudegestaltung und wirkt wie ein Fremdkörper.

Der vorhandene Sockel, bzw. die Treppe und die Schaufensterbank wurden mit Muschelkalk-Natursteinplatten verkleidet.

Die Bekrönung des Schaufensters ist so stark verwittert, dass teilweise keine Zahnleiste bzw. Profilierung ersichtlich ist.

Das Geschossgesims wird unästhetisch durch den Balkon unterbrochen.

in der Klinkerfassade sind zahlreiche Bohrlöcher, Dübel und Eisenanker vorhanden. Des Weiteren weisen die Fugen Fehlstellen auf.

Die sichtbaren Stahlteile wurden in unterschiedlichen Farben hell gestrichen.

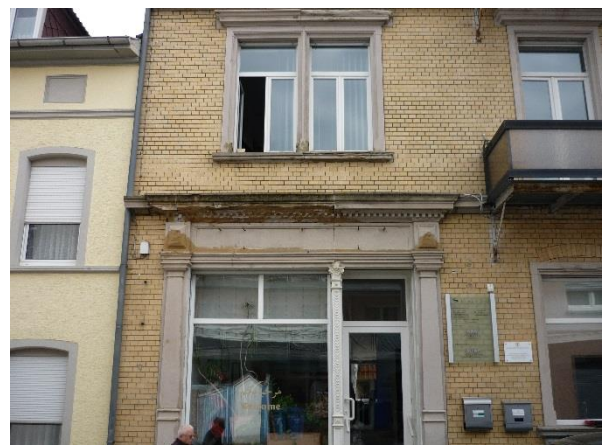
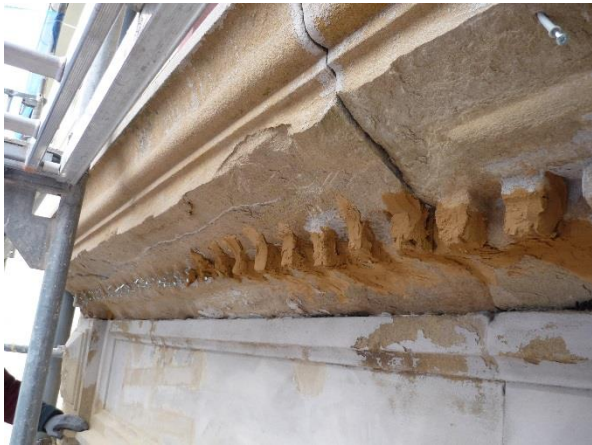
Bei der verwitterten Schaufensterbekrönung wurden zunächst alle losen bzw. morbiden Sandsteinreste abgeschlagen.

Im Nachgang wurden sukzessive die Profilierung und die Zahnleiste, mittels Sandsteinersatzmörtel nachkonstruiert, welches ein großes handwerkliche Geschick voraussetzt.

Hier ist zu sehen, wie sich die Schaufensterbekrönung vor dem farblichen Anstrich darstellt.

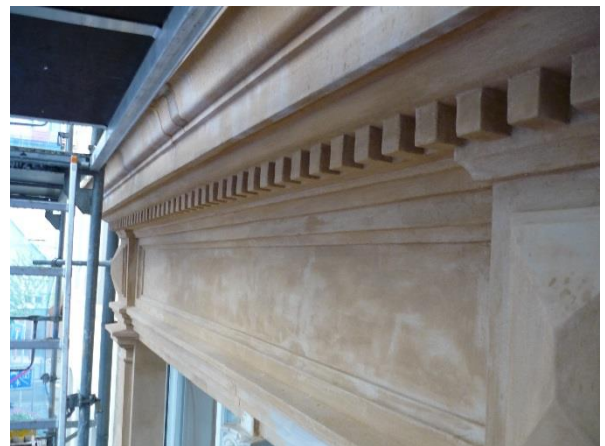
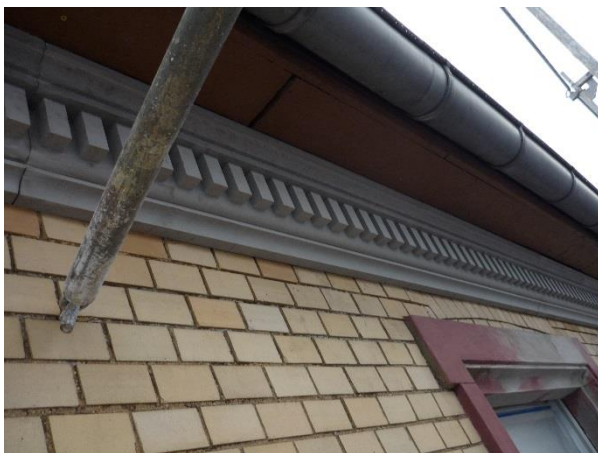
Das vorh. Dachgesims wurde ursprünglich aus Holz gefertigt und war mittlerweile stark verwittert und verzogen.

Dieses wurde daher komplett abgebrochen und durch ein Deko-Profil aus Schaumglas ersetzt.

Des Weiteren wurde die komplette Klinkerfassade gereinigt, Fehlstellen ergänzt und abschließend versiegelt.

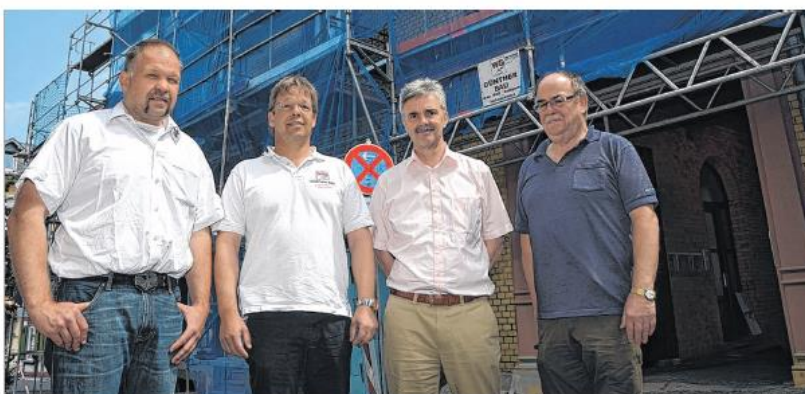
Markus Günther, Ralf Hofmann, Bernhard Möbs und Hans Berthold (v.l.) freuen sich, dass die Arbeiten in der Wilhelmstraße 2 bald abgeschlossen sind. Der Sockel (unten rechts) war vorher stark beschädigt, er wird mit Schaumglas nachgebildet. (Fotos: ihm)

Im Zuge der Bauarbeiten ist eine Menge passiert: Sandsteinelemente und Zierbalken wurden ausgetauscht und ersetzt, Verzierungen restauriert und gestrichen, die Giebelwand wird instandgesetzt, die Balkone erhielten neue Unterböden und stilgerechte Geländer. Für die Überarbeitung des Sandsteins verwendete die Firma Ersatzmaterialien: Sandsteinersatzmörtel für die kleineren Reparaturen und Schaumglas für die Nachbildung stark beschädigter Elemente. Auf diese sogenannten Dekoprofile hat eine Firma aus dem Schwarzwald noch das Patent, allerdings nicht mehr lang. »Schaumglas ist dreimal so leicht wie Sandstein, genauso stabil und hält doppelt so lang«, nennen Bau-firmen-Mitinhaber Markus Günther und Bau-leiter Ralf Hofmann die Vorteile. Alles ist mit der Denkmalbehörde abgestimmt. Die wolle
